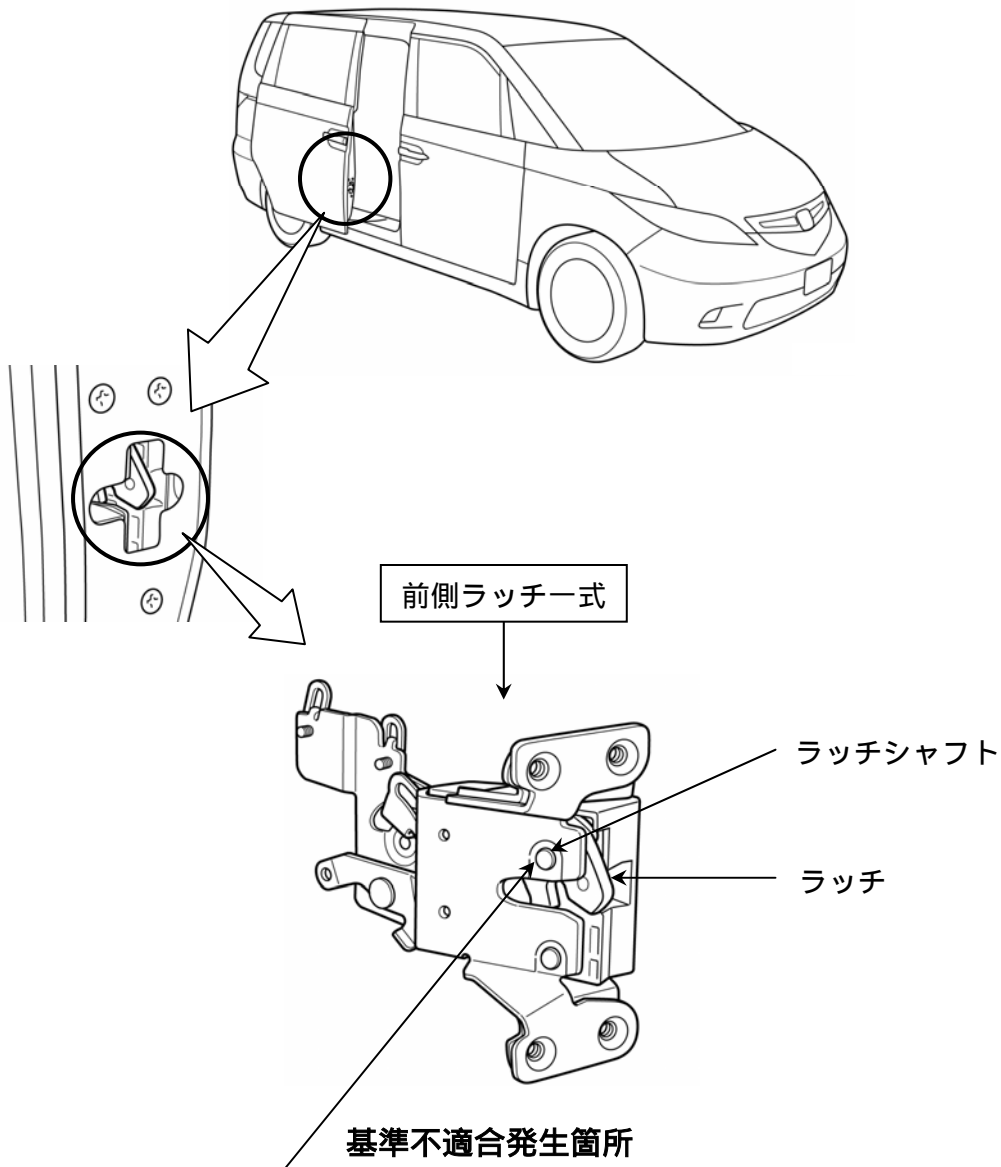
右スライドドアの前側ラッチシャフトの加締め加工が不適切なため、ラッチの作動に渋りがあり、清掃等でラッチに触れて下がると、ラッチを戻すスプリングの力で戻らなくなるものがある。そのため、その状態でドアを閉めるとラッチがストライカーに当たり、ドアを閉められなくなるおそれがある。

注： は交換部品を示す。

全車両、右スライドドアの前側ラッチー式を良品と交換する。

識別：右スライドドア 前側ラッチの下側取付けボルト頭に黒ペイントを塗布する。
