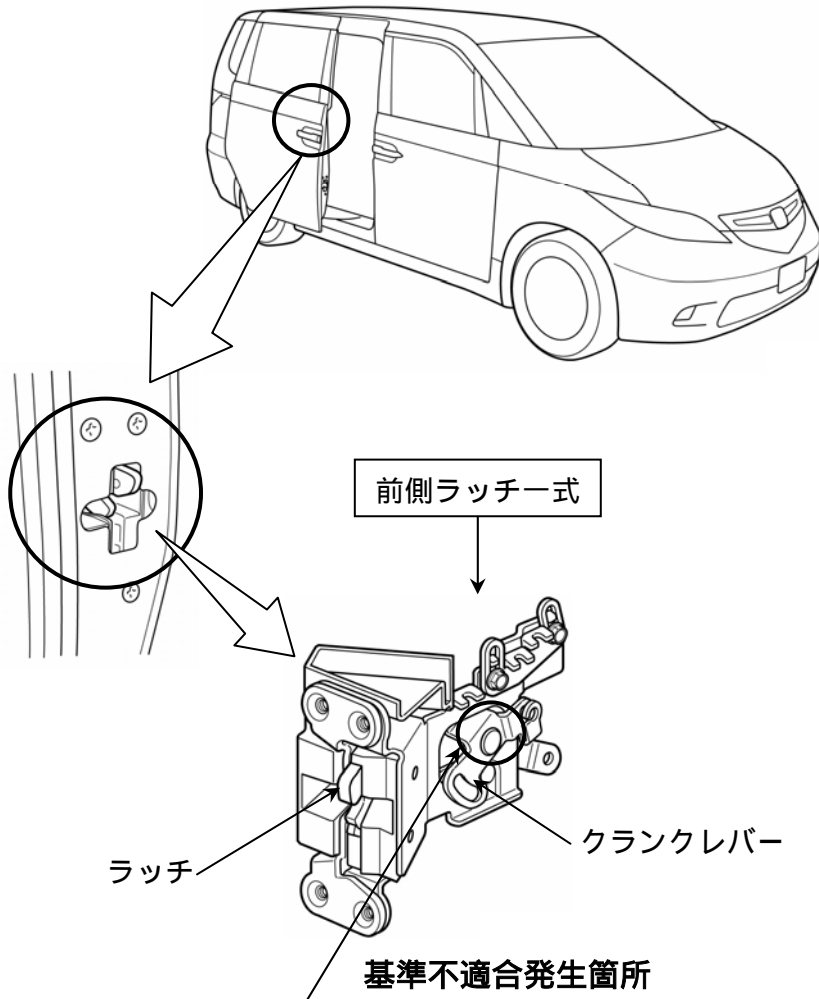
スライドドアのラッチを開錠する前側ラッチクランクレバーの組立が不適切なため、レバー摺動部へのグリス塗布量が不足したものがある。そのため、雨天走行等により当該レバー部に浸入した水が凍結し、この状態でスライドドアを開けると当該レバーが開錠位置から戻らなくなり、ドアを閉められなくなるおそれがある。

注： は交換部品を示す。

全車両、左右スライドドアの前側ラッチー式を良品と交換する。

識別：右スライドドア 前側ラッチの下側取付けボルト頭に黒ペイントを塗布する。
