改善箇所説明図

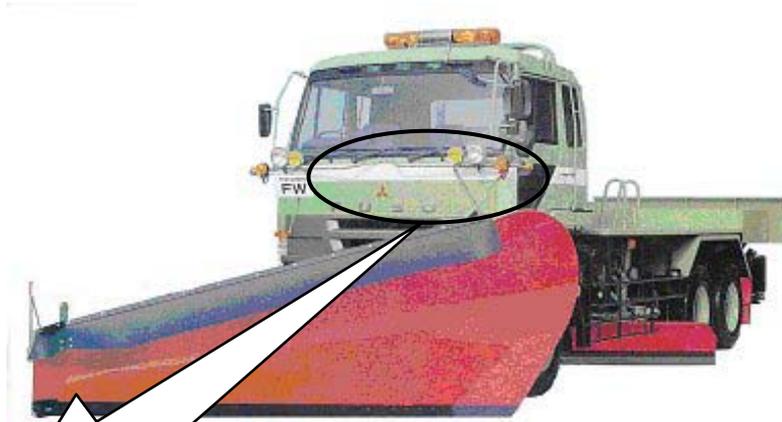
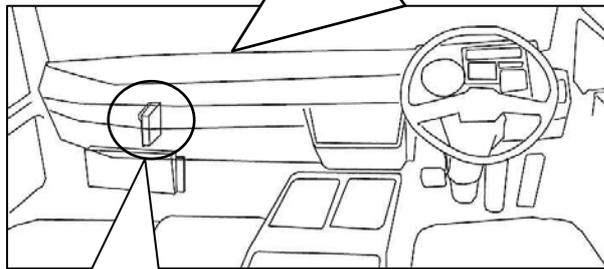
基準不適合箇所

除雪用自動車等において、オルタネータからの電気配線（ジャンクションコード）の容量が不足しているため、スノウブラウ等作業機使用時の電流により、当該配線が溶断するものがある。そのため、そのまま使用を続けると充電できなくなり、最悪の場合、原動機が停止し、再始動できなくなるおそれがある。

全車両、ジャンクションコードを点検し、容量不足のコードが装着されている場合には対策品に交換する。
(ジャンクションコードの電気配線色 対策前：白色 対策後：黒色)

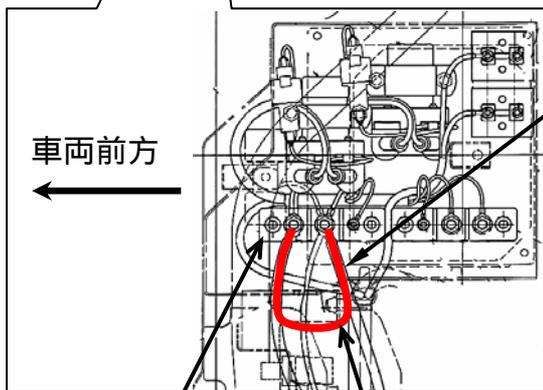
ジャンクションブロック

ジャンクションコード

注：□は、交換部品を示す。
