改善箇所説明図

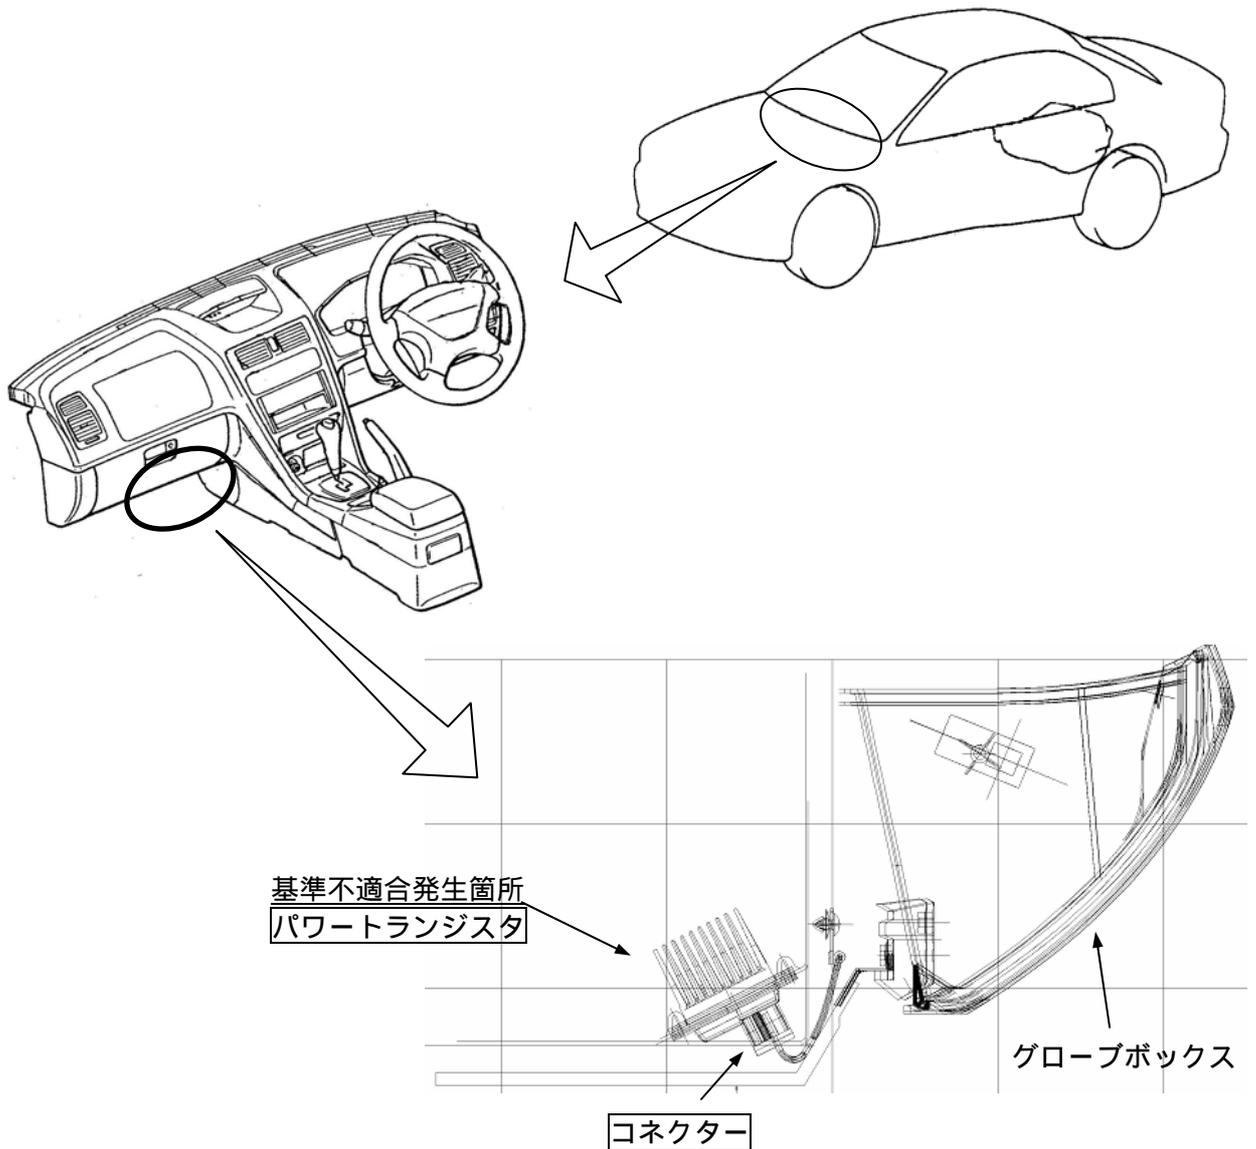
フロアファン風量を制御するパワートランジスタのコネクター設置場所およびコネクター端子の表面処理が不適切なため、コネクターに乗員の足等による外力が加わると、コネクターの接点部がずれ、接触抵抗が増大することにより発熱温度が高くなることもある。そのため、その繰り返しによりコネクターが溶損し、最悪の場合、フロアファンが作動不良となり、デフロスタが効かなくなるおそれがある。

全車両、パワートランジスタ及びコネクター一式を対策品と交換する。

識別：後席左ドアのロアヒンジ下部に白色または黄色のペイントを塗布する。
