改善箇所説明図(すれ違い用前照灯)

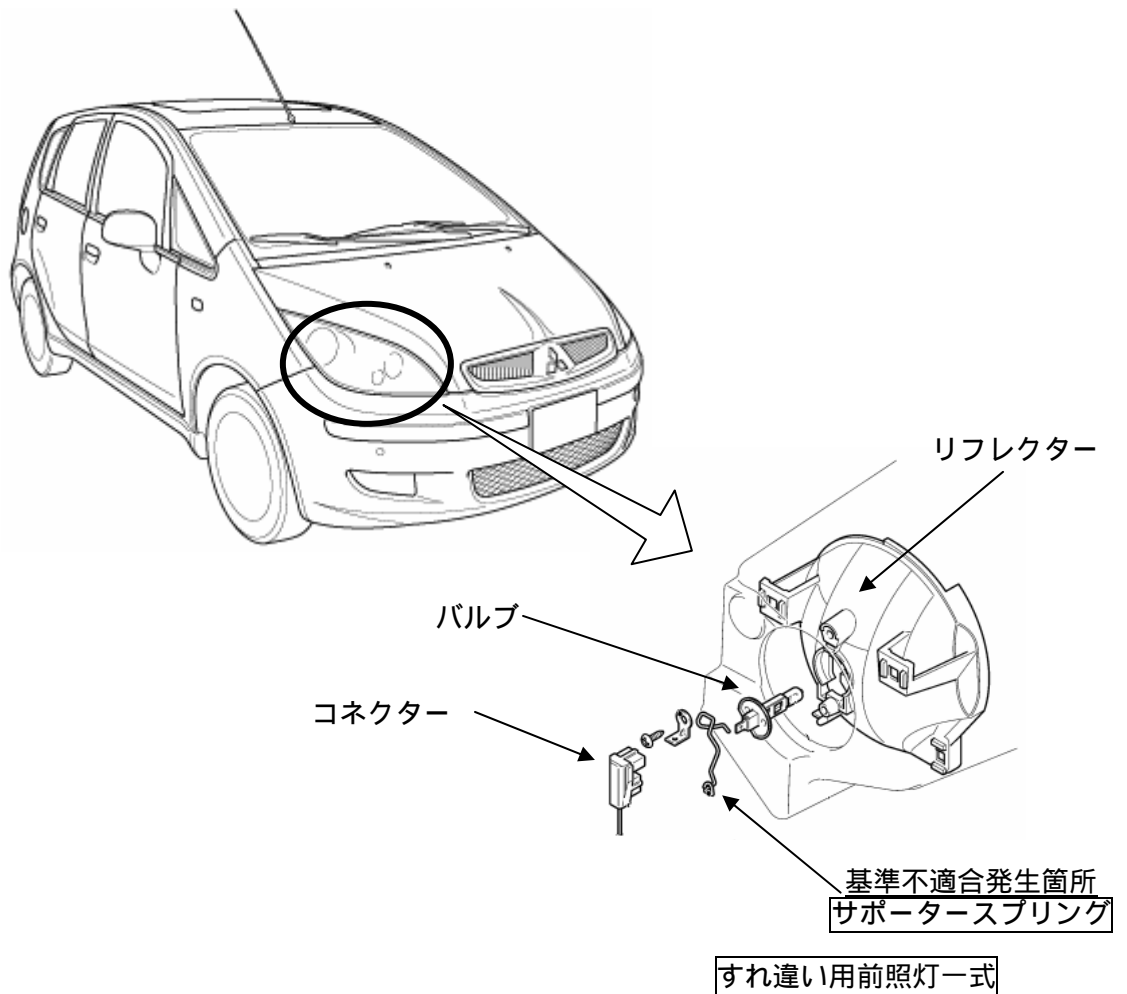
すれ違い用前照灯のアース回路の一部であるバルブ固定用サポータースプリングの保持力が不足しているため、コネクタの組付けばらつきおよび経年劣化によりアース回路の接点圧が不十分となり、振動等によりアース回路接点部でスパークが発生し接点部が発熱する場合があります。そのため、サポータースプリングが熱変形し、最悪の場合、すれ違い用前照灯が不灯となるおそれがある。

全車両、すれ違い用前照灯のアース回路接点部を点検し、サポータースプリングに熱変形がある場合は、すれ違い用前照灯一式を対策品と交換する。サポータースプリングに熱変形がない場合は、サポータースプリングを対策品と交換する。

識別：前照灯内側のロット番号後部に白色または黄色のペイントを塗布する。
