改善箇所説明図

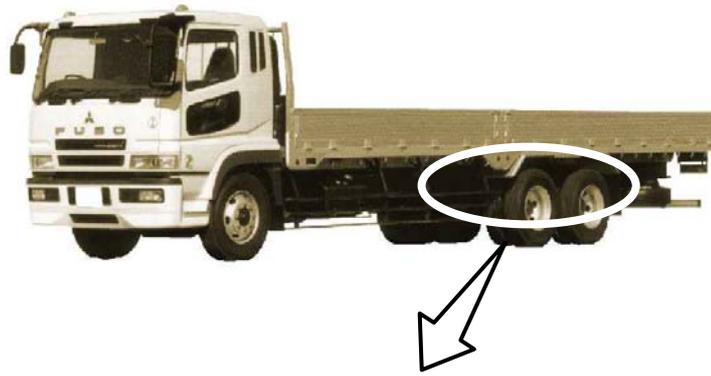
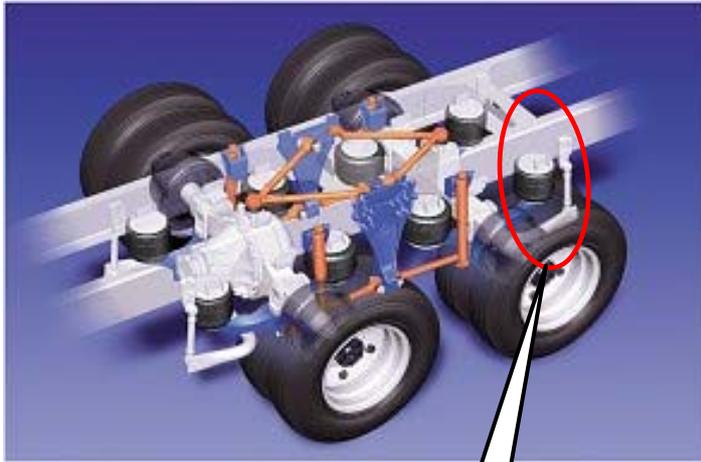
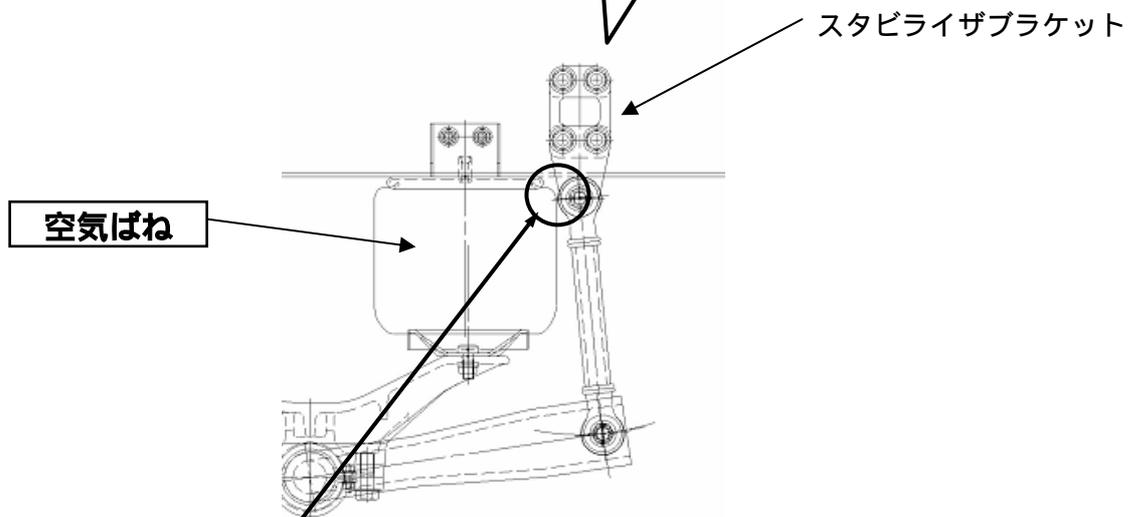
基準不適合箇所

後軸 4 バッグ式空気ばね緩衝装置付車両において、空気ばねに誤品を組付けたため、空気ばねのダイヤフラムとスタビライザブラケットの隙間が少なく、干渉するものがある。
そのため、そのままの状態で使用を続けると、ダイヤフラムが破損、エアが漏れてエアサスペンションの警告灯が点灯し、車両が傾斜して走行安定性が損なわれるおそれがある。

全車両、空気ばねを点検し、誤品が組付けされていた場合は、正規新品と交換する。

注：□ は交換部品を示す。
