改善箇所説明図

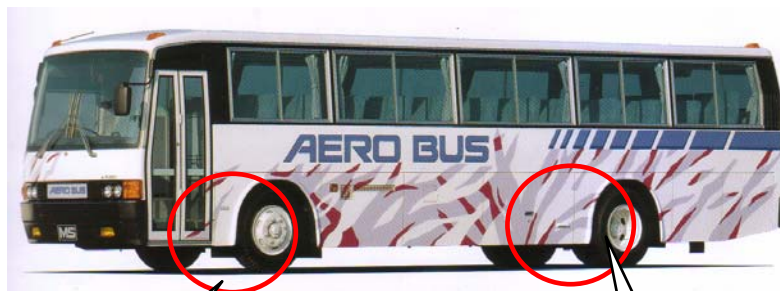
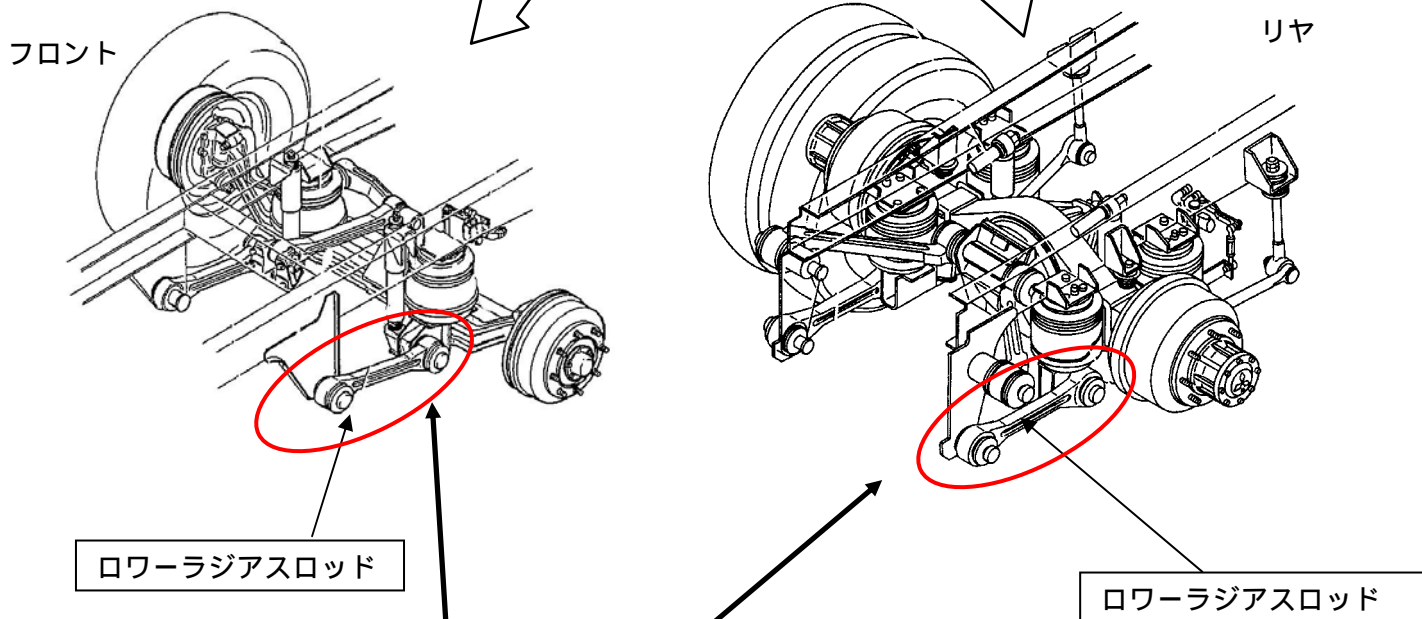
基準不適合発生箇所

後軸のロワーラジアスロッドの強度が不足しているため、山間路走行など低速車両旋回時等の繰り返し入力により、当該ロッドに亀裂が入るものがある。そのため、そのままの状態で使用を続けると、最悪の場合、当該ロッドが折損し、走行安定性が損なわれるおそれがある。

前軸のロワーラジアスロッドにおいて、想定を超える長期の使用に対する強度が不足しているため、当該ロッドに亀裂が入るものがある。そのため、そのままの状態で使用を続けると、最悪の場合、当該ロッドが折損し、走行安定性が損なわれるおそれがある。

全車両、当該ラジアスロッドを点検し、対策品が装着されていない場合には、対策品に交換する。なお、対策品の全数供給に時間を要するため、当面の暫定措置として、当該ロッドの亀裂有無を点検し、異常のあるものは対策品と交換する。異常がないものは後日対策品と交換する。
