改善箇所説明図

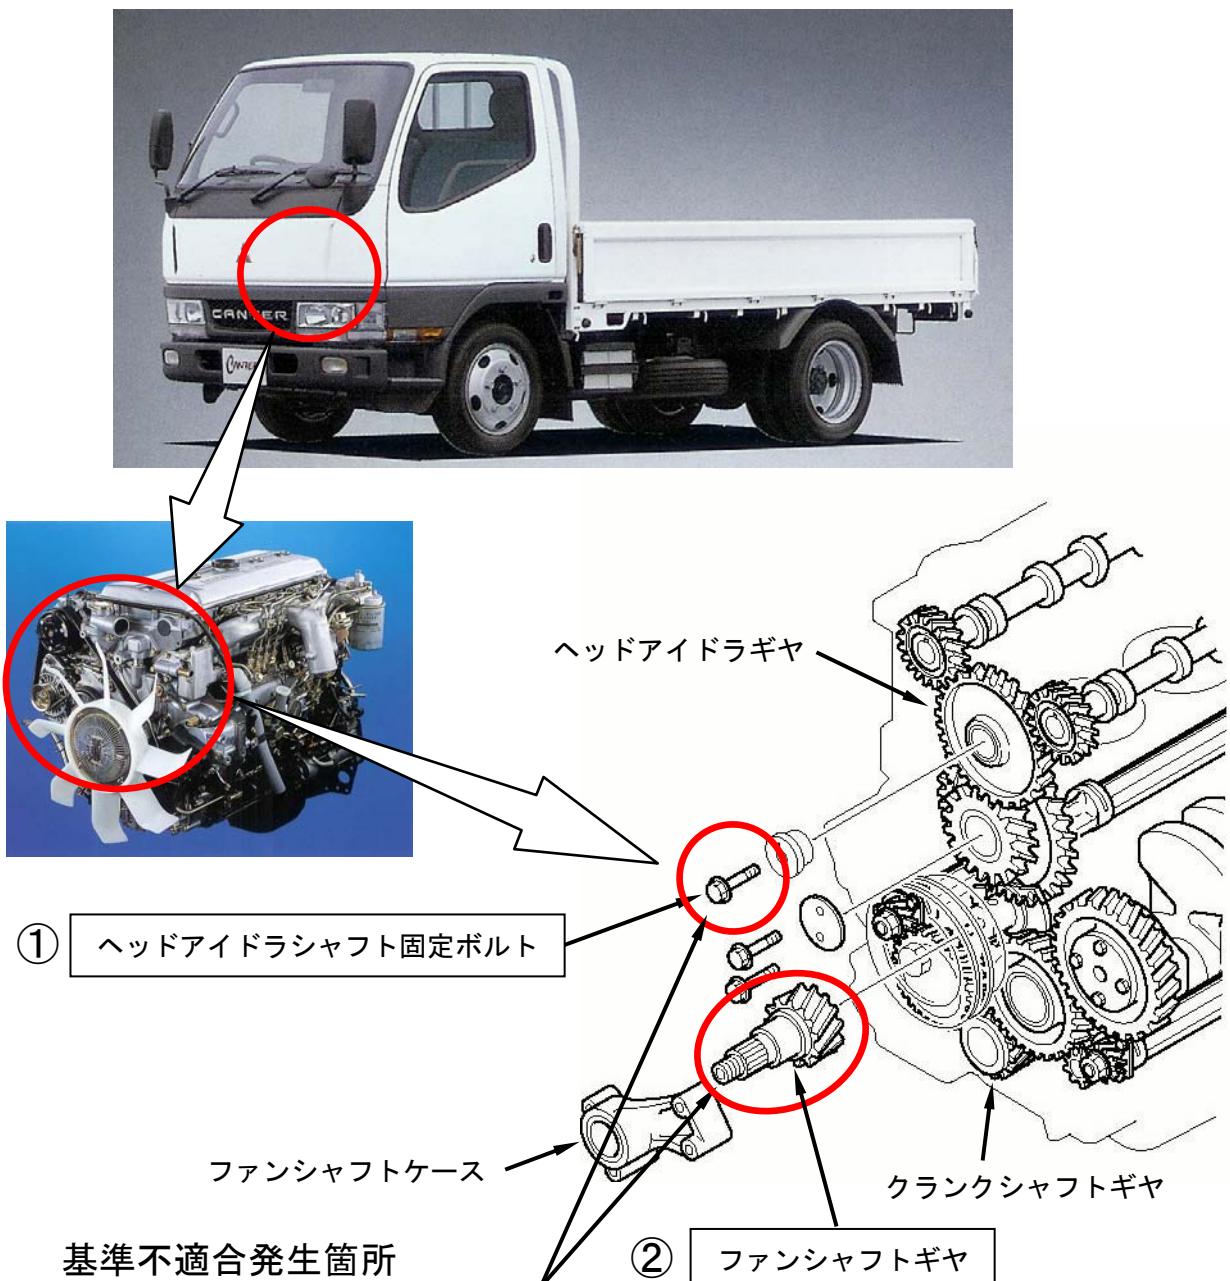
- ①原動機のカムシャフトを駆動するヘッドアイドラギヤを固定するボルトの締付けが不足しているため、当該ギヤにがたが発生するものがある。
そのため、そのまま使用を続けると、ボルトに弛みが発生して、ギヤの噛み合いが不良となり異音が発生し、最悪の場合、当該ボルトが折損してギヤの噛み合いが外れてエンジンが停止し、再始動不能となるおそれがある。
- ②原動機の冷却ファンを駆動するファンシャフトギヤの強度が不足しているため、当該ギヤが低回転時に共振を起こし摩耗するものがある。
そのため、そのまま使用を続けると、ギヤが損傷し、最悪の場合、ギヤの歯が欠損してエンジンが停止し再始動不能となるおそれがある。

- ①全車両、当該アイドラギヤを固定するボルトを対策品と交換し、当該ボルトを新たに設定した締付トルクで取付ける。なお、当該ボルトが緩んでいる場合は、アイドラギヤを新品と交換する。
- ②全車両、ファンシャフトギヤを対策品と交換する。

注：□は、交換部品を示す。
