# 改善箇所説明図

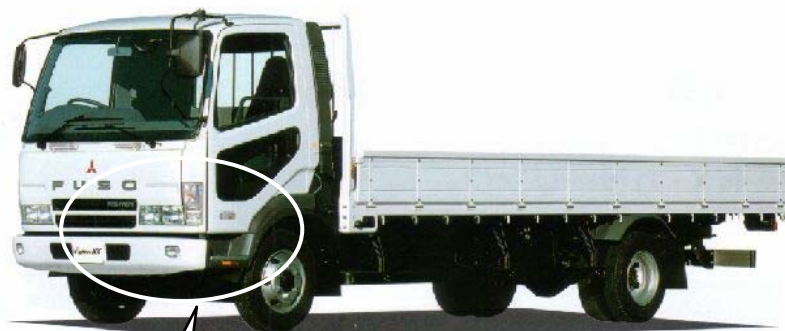
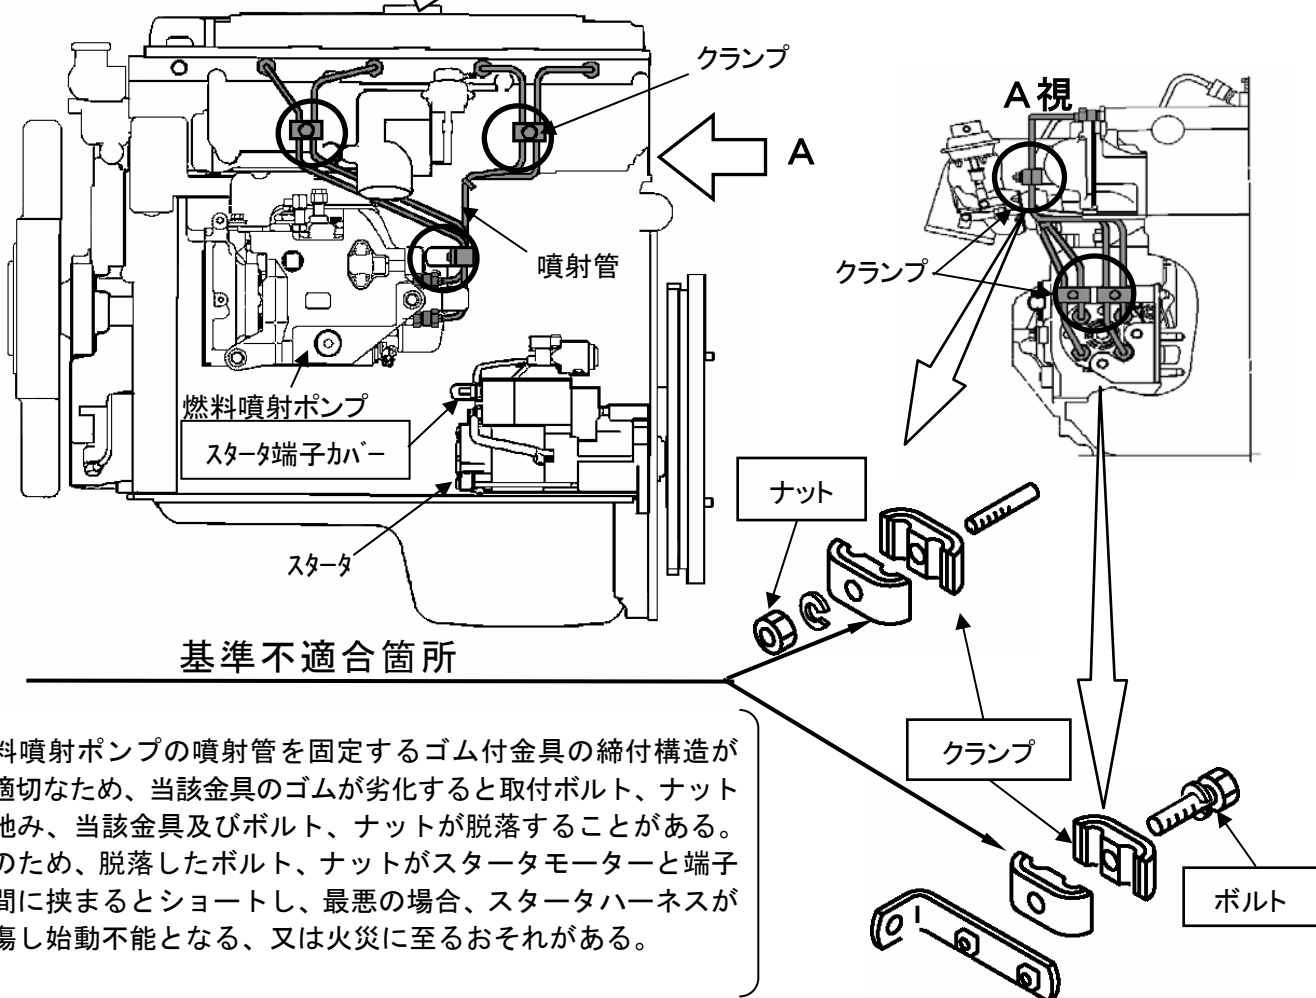
燃料噴射ポンプの噴射管を固定するゴム付金具の締付構造が不適切なため、当該金具のゴムが劣化すると取付ボルト、ナットが弛み、当該金具及びボルト、ナットが脱落することがある。そのため、脱落したボルト、ナットがスタータモーターと端子の間に挟まるとショートし、最悪の場合、スタータハーネスが損傷し始動不能となる、又は火災に至るおそれがある。

当該金具の取り付け構造に応じ、次の措置を行なう。

- ①当該金具をボルトで締付ける場合は、ボルトネジ面に接着剤を塗布したスプリングワッシャー付の対策品と交換する。
  - ②当該金具をナットで締付ける場合は、フランジ付ナットをフランジなしナットと交換し、スプリングワッシャーを追加するとともに、植込みボルトのネジ面に接着剤を塗布し、締付ける。
- さらに、当該金具のゴムの状態を点検し、劣化しているものは新品と交換する。  
 なお、整備時の注意事項を記載した注意銘板をエンジン上面へ貼付する。
