改善箇所説明図

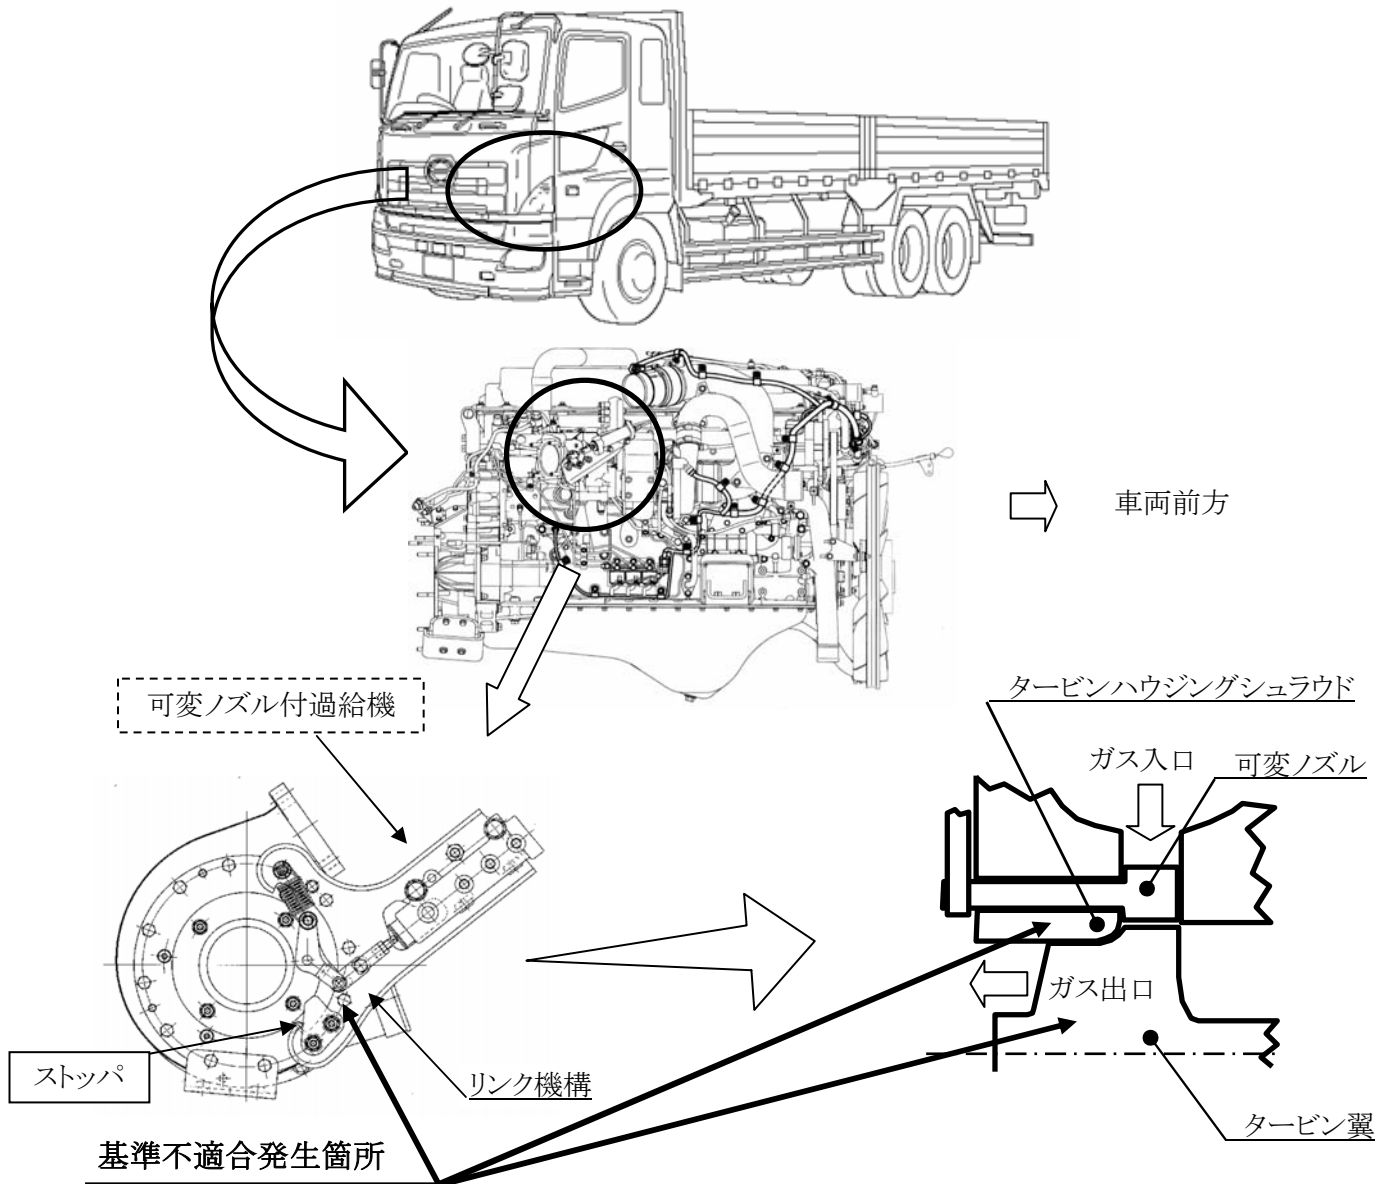
- 原動機の可変ノズル付過給機において、
- ①タービン翼の材料が不適切なため、強度が低下したものが、高回転域での使用を続けると亀裂が発生するものがある。
 - ②タービンハウジングシュラウドの加工が不適切なため、タービン翼と干渉するものがある。
 - ③吸入空気量を調節するリンク機構が不適切なため、低回転域から高回転域に移行する際、可変ノズルの戻り不良が発生し、タービンが過回転となり亀裂が発生するものがある。
- そのため、そのままの状態で使用を続けると、タービン翼が破損して白煙が発生し、最悪の場合、エンジンが停止するおそれがある。

注: [---] 製造番号を確認して交換する部品を示す。

[] 追加する部品を示す。

全車両、制御プログラムの書き換え並びに当該リンクにストップパを追加するとともに、可変ノズル付過給機の製造番号を確認し、該当するものは可変ノズル付過給機を良品と交換する。

識別;改善済み車両には、可変ノズル付過給機の銘板に黄色ペイントを塗布する。
