改善箇所説明図

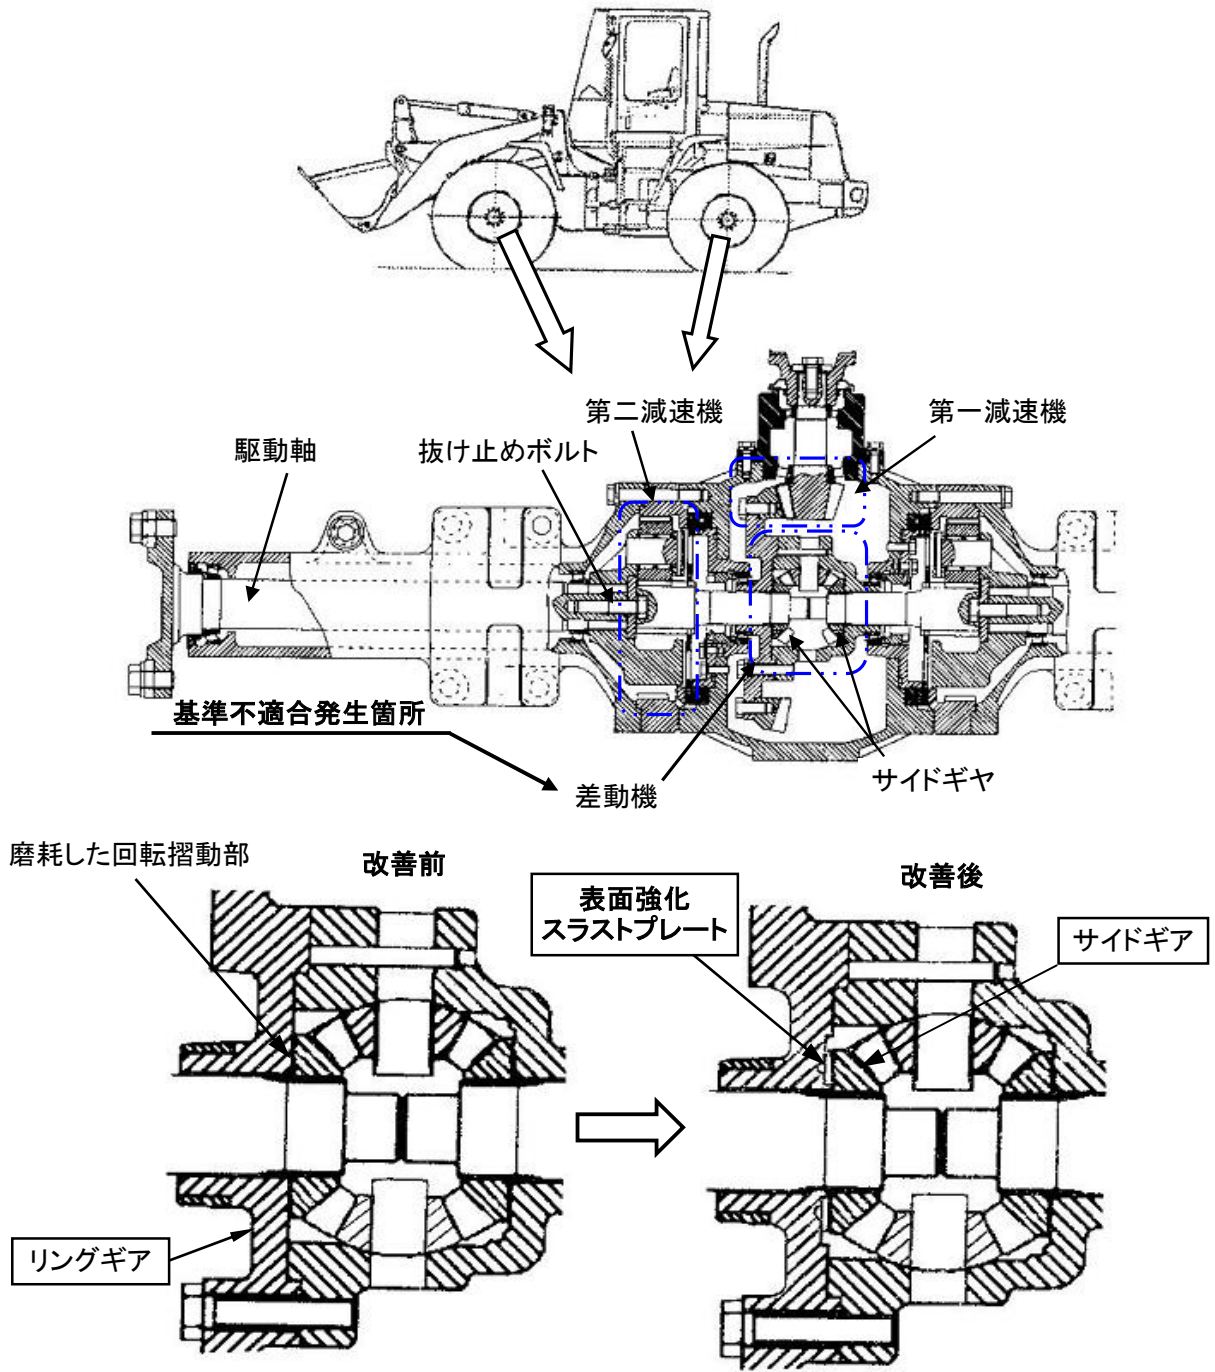
第一減速機のリングギヤ取付部の強度が不足しているため、差動機の左側サイドギヤとの摺動面が磨耗する場合があります。そのため、そのまま使用を続けると、第二減速機の駆動軸が軸方向に押され、駆動軸の抜け止めボルトが折損し、最悪の場合、駆動軸が車輪ごと抜け出て、走行できなくなるおそれがあります。

は対策部位を示す。

- 全車両、
- ①リングギヤを対策品と交換するとともにサイドギヤとの摺動面に表面強化熱処理を施したスラストプレートを追加する。
 - ②左側サイドギヤを新品と交換する。
 - ③リングギヤ取付部の磨耗深さが4mm以上の場合、駆動軸の抜け止めボルトを点検し、異常が認められた場合、当該ボルトを新品と交換する。

識別：第一減速機への入力軸側で、第一減速機と差動機が組み込まれているケース表面に白丸のペイントを実施する。
