改善箇所説明図（不具合事象②）

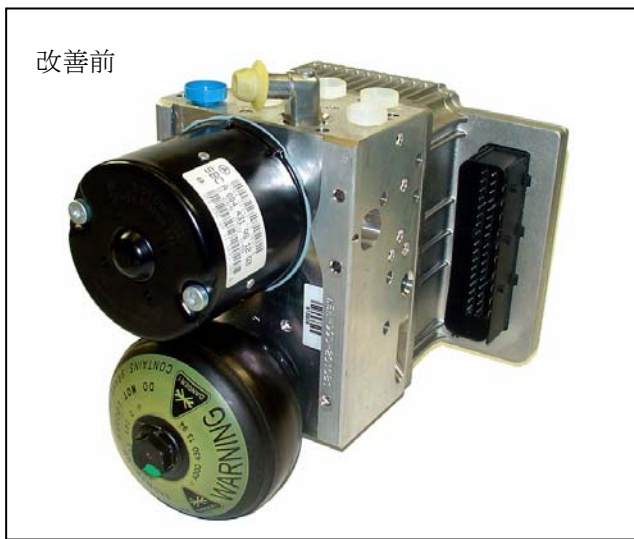
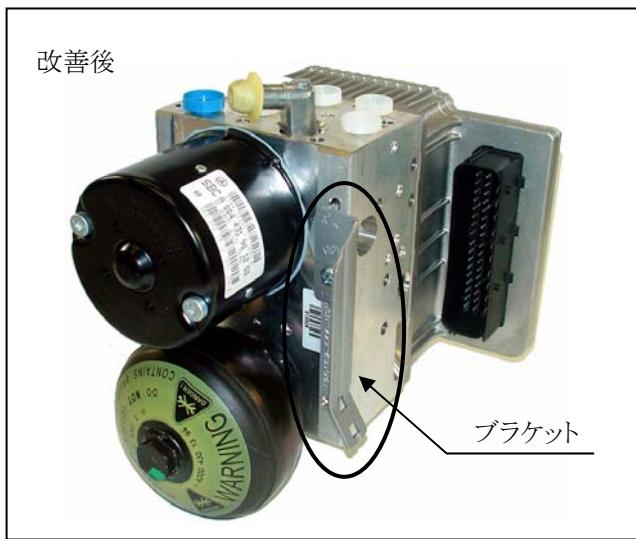
基準不適合発生箇所

電子制御式油圧ブレーキの電気配線の取り廻しが不適切なため、当該配線を電子制御式油圧ブレーキ・ユニットに接続するコネクタの接点が原動機の振動等により摩耗し、抵抗が増すことがある。そのため、コントロールユニットが異常を感知して、緊急対応用の機能が作動し、倍力作用が得られない油圧回路に切り替わるため、通常の踏力ではブレーキの効きが悪くなるおそれがある。

全車両、電気配線を固定するためのブラケットを追加で装着する。
 なお、対策品の供給に時間を要することから、当面の暫定処置として、全ての使用者に不具合内容を通知し、後日対策品を追加装着する。

識別 : 当該ブレーキ・ユニットのブラケットの有無。
