# テーブルタップからの発火事故 水槽用器具とトラッキング現象

## 事故の概要

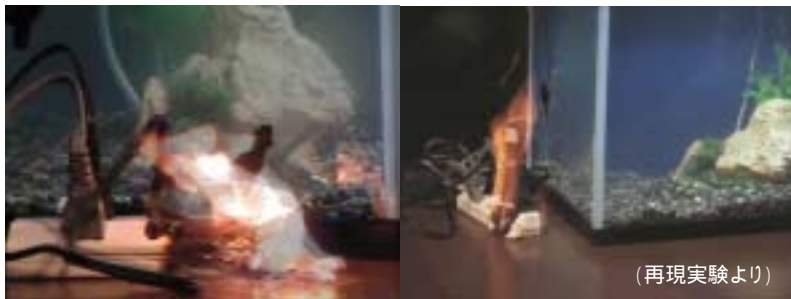
2階の水槽の近くで使用していたテーブルタップに付着した埃等に湿気が関係し、トラッキング現象により出火したものです。

水槽横のテーブルタップに水しぶきがかかり、トラッキング現象により発火する状況を再現。

水がかかり発火する水槽用器具を接続したテーブルタップ

水槽の手入れ等による水滴や水槽からの飛沫でコンセントやプラグが濡れないようにしてください。

コンセントやプラグに塵や埃が溜まらないように注意して、こまめに清掃をしてください。

テーブルタップに水槽用器具を接続する際は、接続可能な電流量を超えないように必ず確認をして使用してください。
