改善箇所説明図

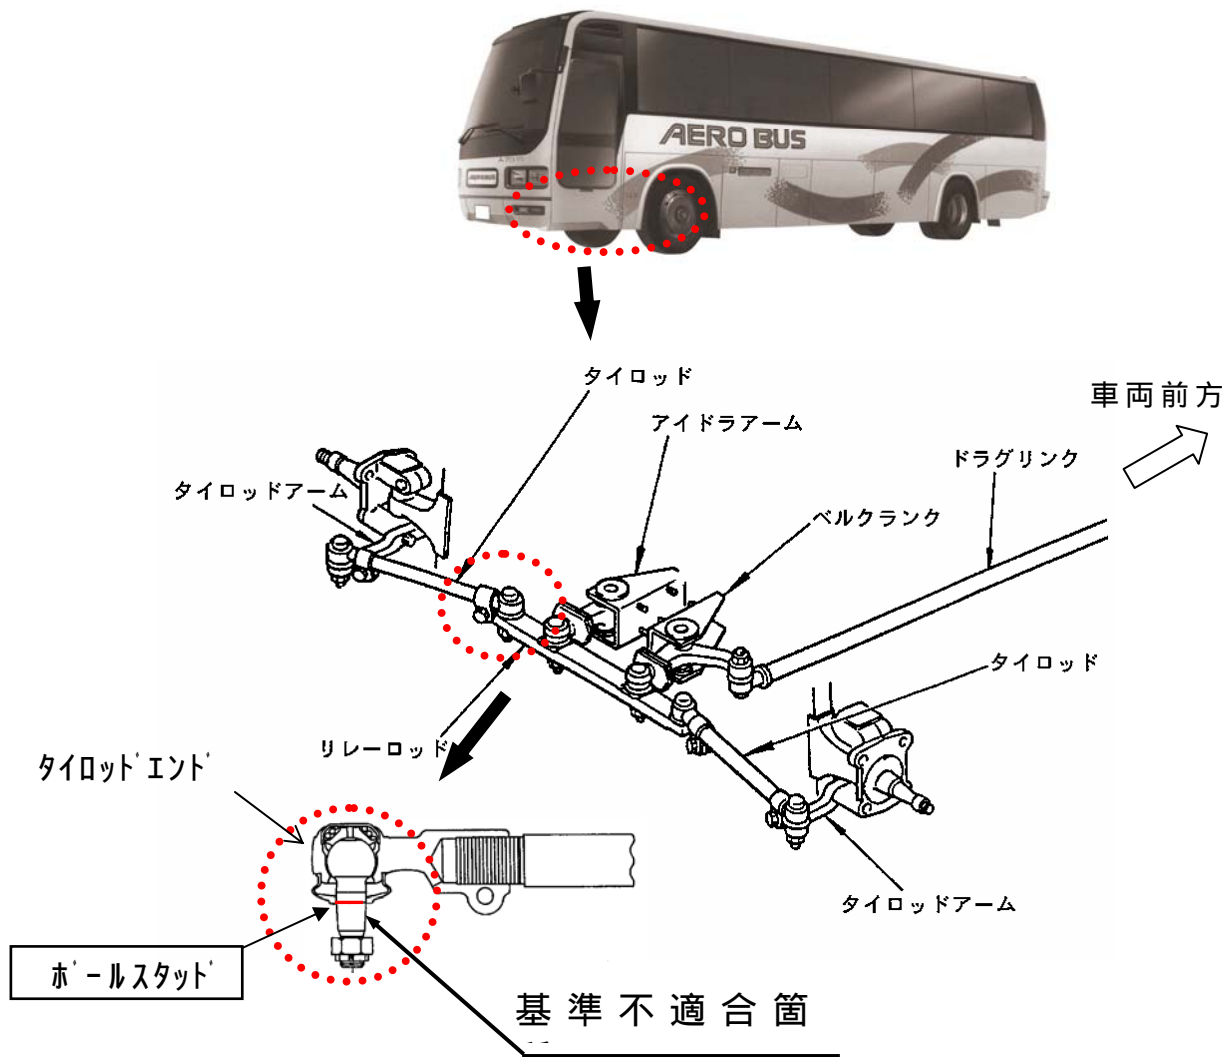
注：□ は、交換部品を示す。

ボールスタッドの強度が不足しているため、据え切り頻度の高い走行を繰り返すと、当該ボールスタッドのテーパ部に亀裂が発生するものがある。そのため、そのままの状態で使用を続けると、最悪の場合、ボールスタッドのテーパ部が折損し、操縦不能となるおそれがある。

全車両、当該ボールスタッドを対策品と交換する。なお、部品の全数供給に時間を要するため、当面の暫定措置として当該ボールスタッド部を点検し、亀裂のある場合は対策品と交換し、問題のない場合は後日対策品と交換する。

識別：作業完了車には、左後部点検リッド裏上隅部に「HB-22」の文字が記載されたシールを貼り付ける。
