# 改善箇所説明図（不具合事象①）

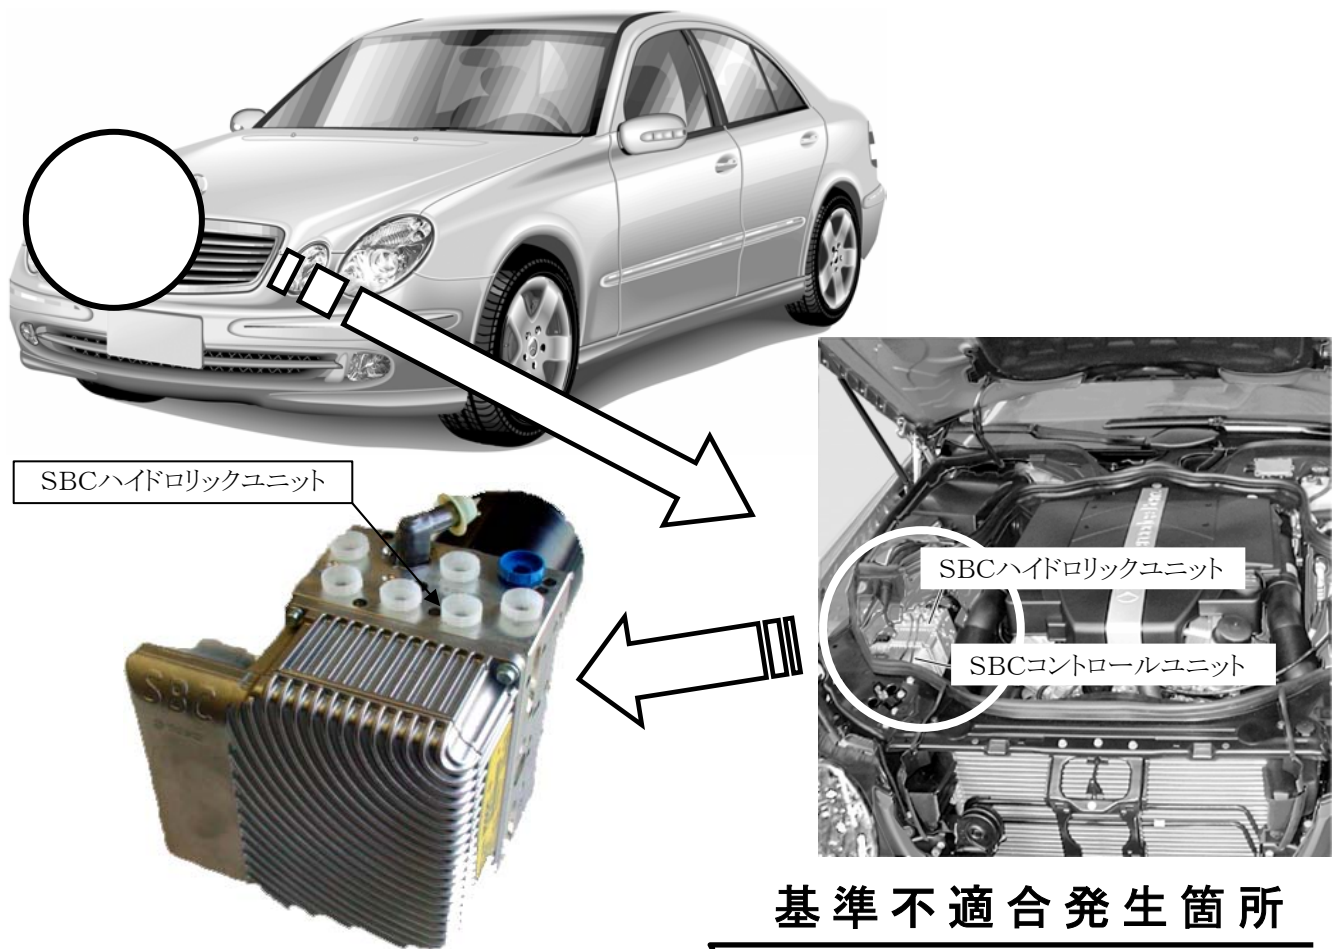
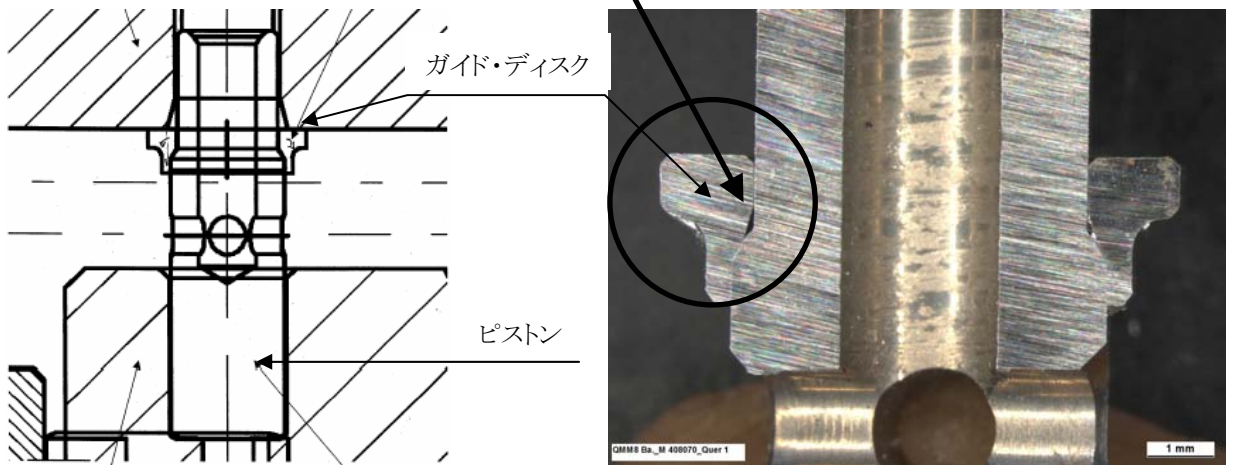
## 基準不適合発生箇所

注：  は交換部品を示す。

電子制御式油圧ブレーキ（ブレーキペダル操作量を検知して油圧の量を制御する制動装置）の油圧ポンプピストンの加工が不適切なため、ピストンを支えるガイド・ディスクが正しく圧入されておらず、正常な油圧を出力できないことがある。そのため、圧力センサーが圧力の異常を感知して、緊急対応用の機能が作動し、倍力作用が得られない油圧回路に切り替わるため、通常の踏力ではブレーキの効きが悪くなるおそれがある。

全車両点検し、該当するものは電子制御式油圧ブレーキのユニットを新品と交換する。  
なお、良品の電子制御式油圧ブレーキ・ユニットの供給に時間を要することから、当面の暫定処置として、全ての使用者に不具合内容を通知し、後日良品と交換する。

識別： 当該ブレーキ・ユニットのブラケットの有無。
