# まき兼用石油ふろがまから出火

## 事故の概要

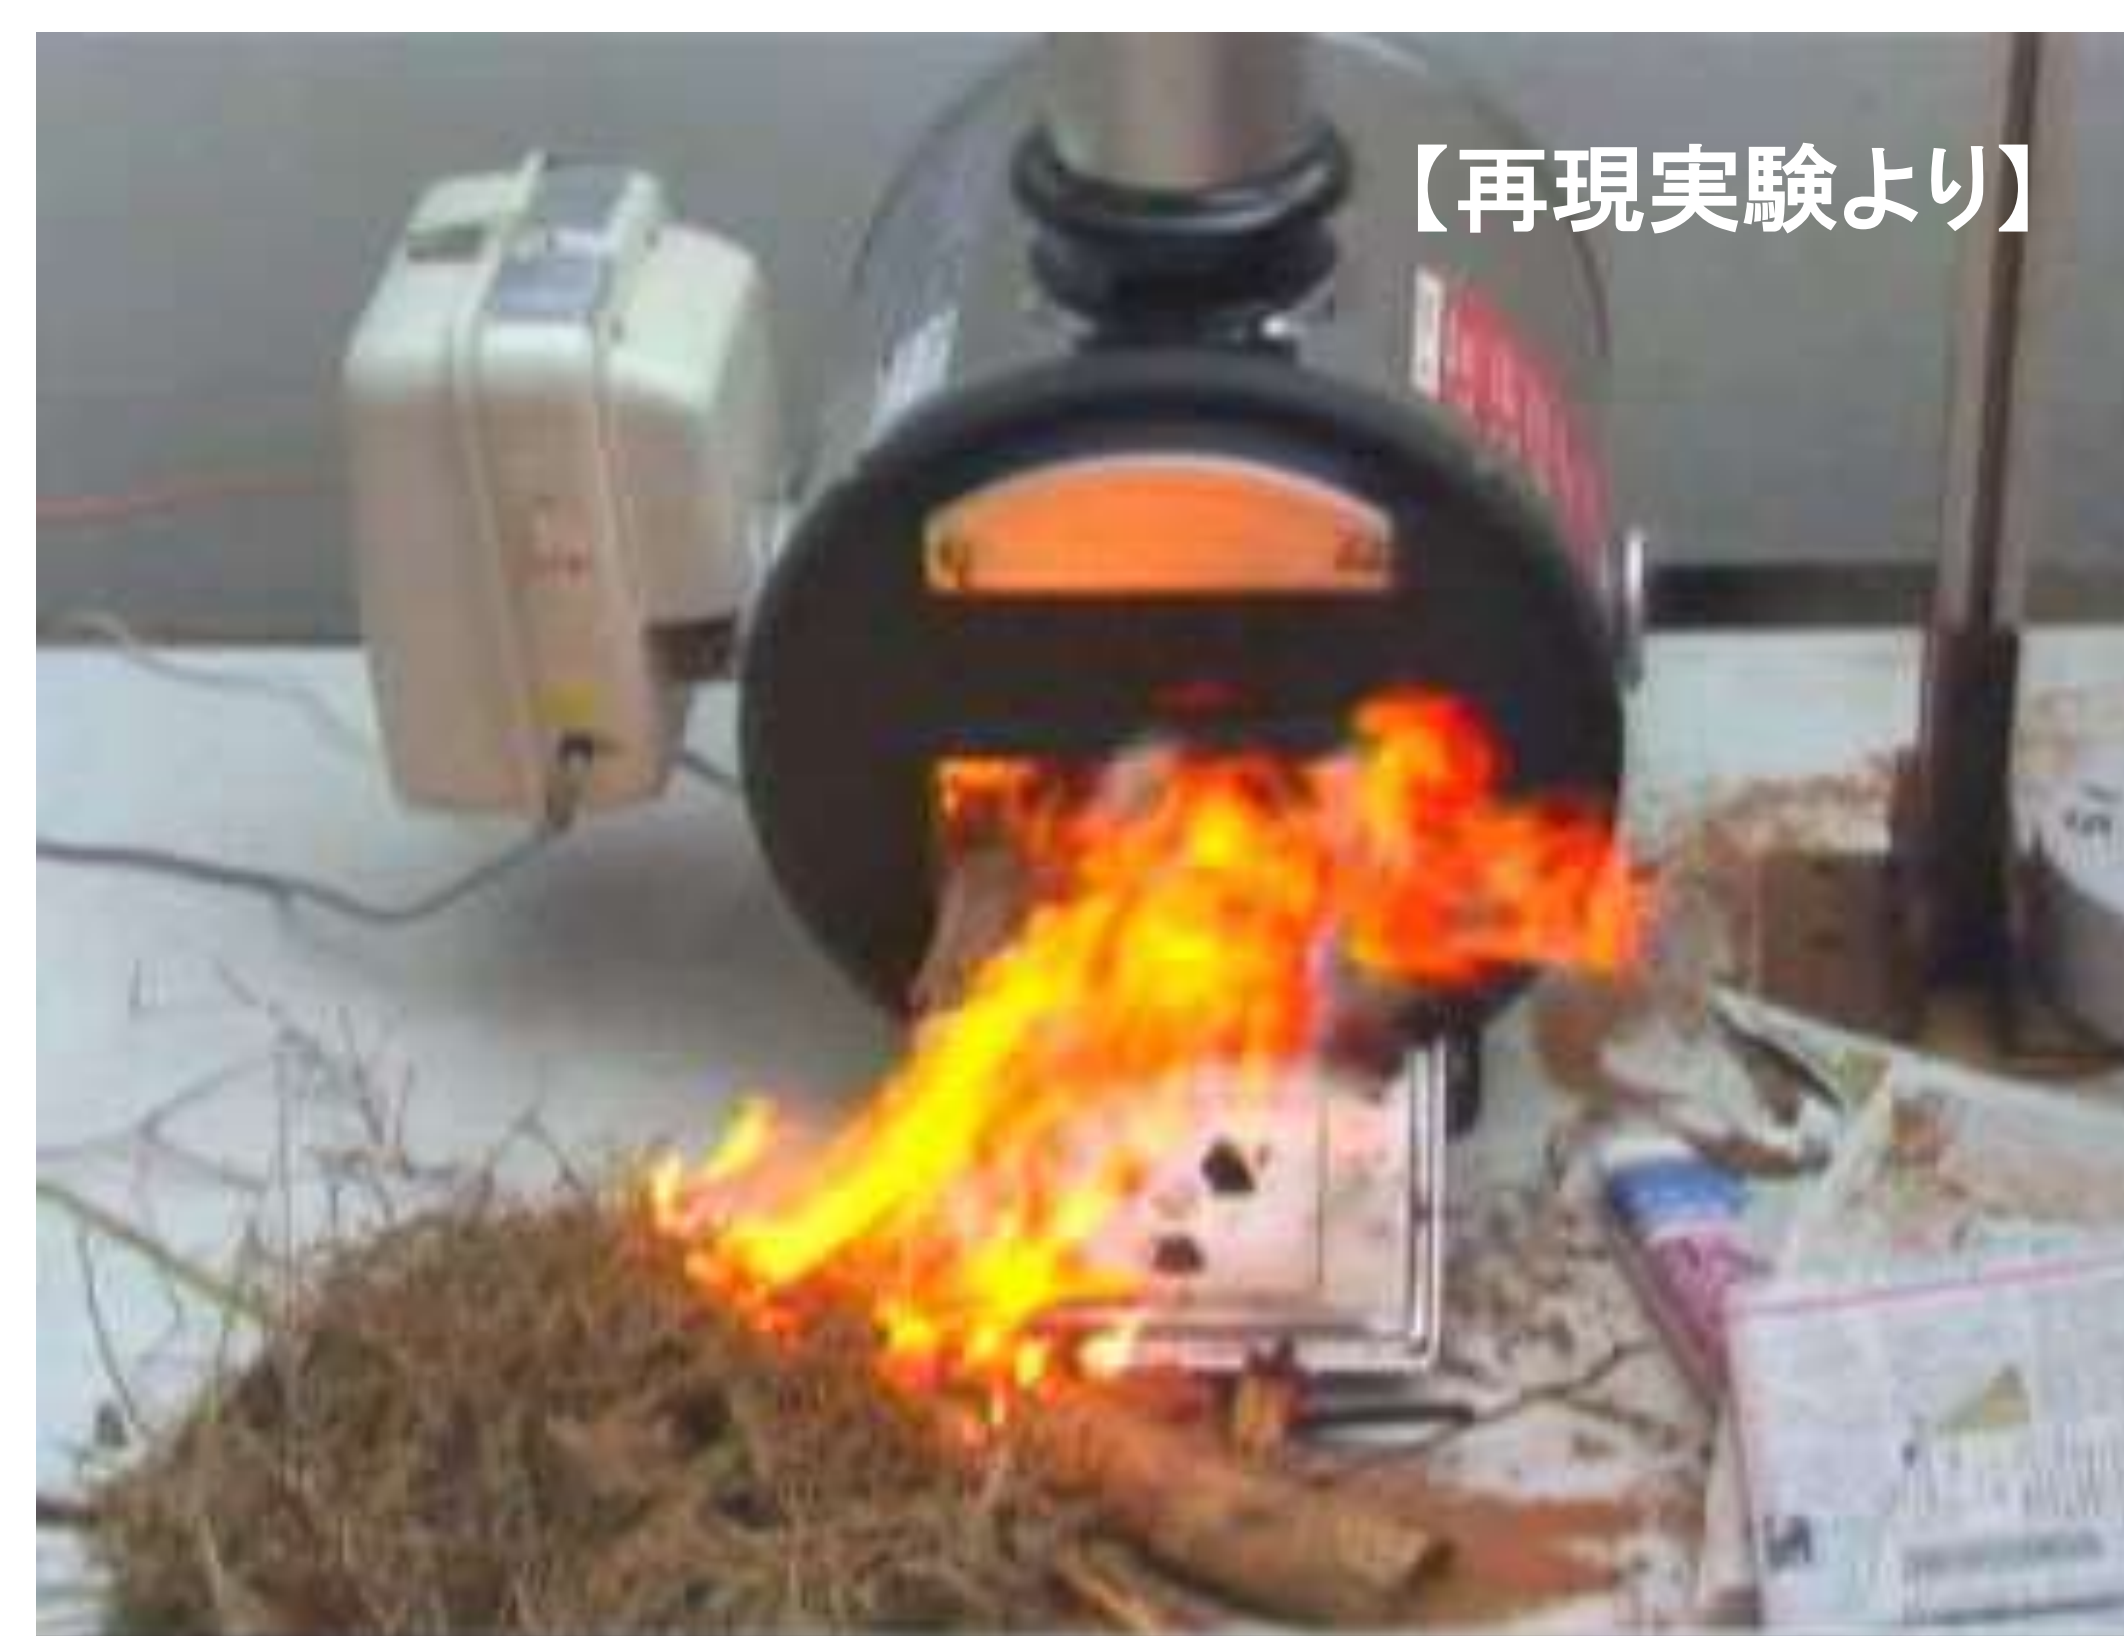
まき兼用ふろがまの近くに  
枯れ葉を置いた再現実験

- ◆まきは、焚き口に適した長さのものを使い、必ずふたを閉めて火がこぼれ出ないようにしてください。
- ◆使用済みのまきは完全に消火しているかどうか確認してください。再燃したり、灰の中の残り火が可燃物に燃え移ることがあります。
- ◆周辺に可燃物を置かないでください。

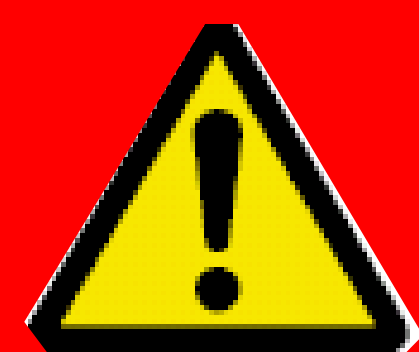
【事例③】ふろがまの焚き口付近に可燃物を放置していたため、ふろがま内の火が燃え移ったものです。
