介護ベッドによる事故

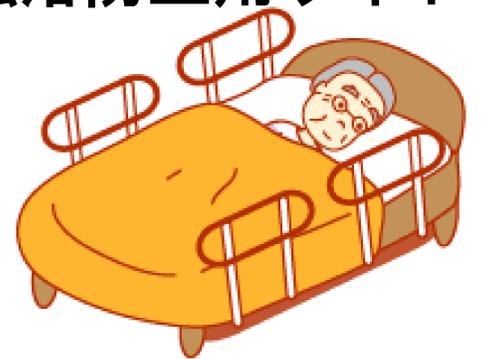
【事例①】ベッド用グリップの隙間に足が挟まり、床に仰向けになった状態で発見され、重傷を負った。

【事例①】ベッド用グリップの上の空間に左足が入り込んだものです。

- ◆頭や首、手足が入り込んで重傷または死亡に至るおそれがあります。
 - ・サイドレールやベッド用グリップやボードの周りのすき間を確認する。必要に応じて、すき間の小さいものに交換するか、すき間をふさいで使用してください。
 - ・ベッドとサイドレール、ベッド用グリップ、マットレスの組み合わせが適合しているか確認してください。
- ◆転落等のおそれがあります。
 - ・ベッドやサイドレール、ベッド用グリップに破損・変形がないか、確実に固定されているか確認してください。
 - ・物を取るために身を乗り出したり、サイドレール等の隙間に挟まれないようベッド周辺は整頓してください。
