# 配線器具の事故

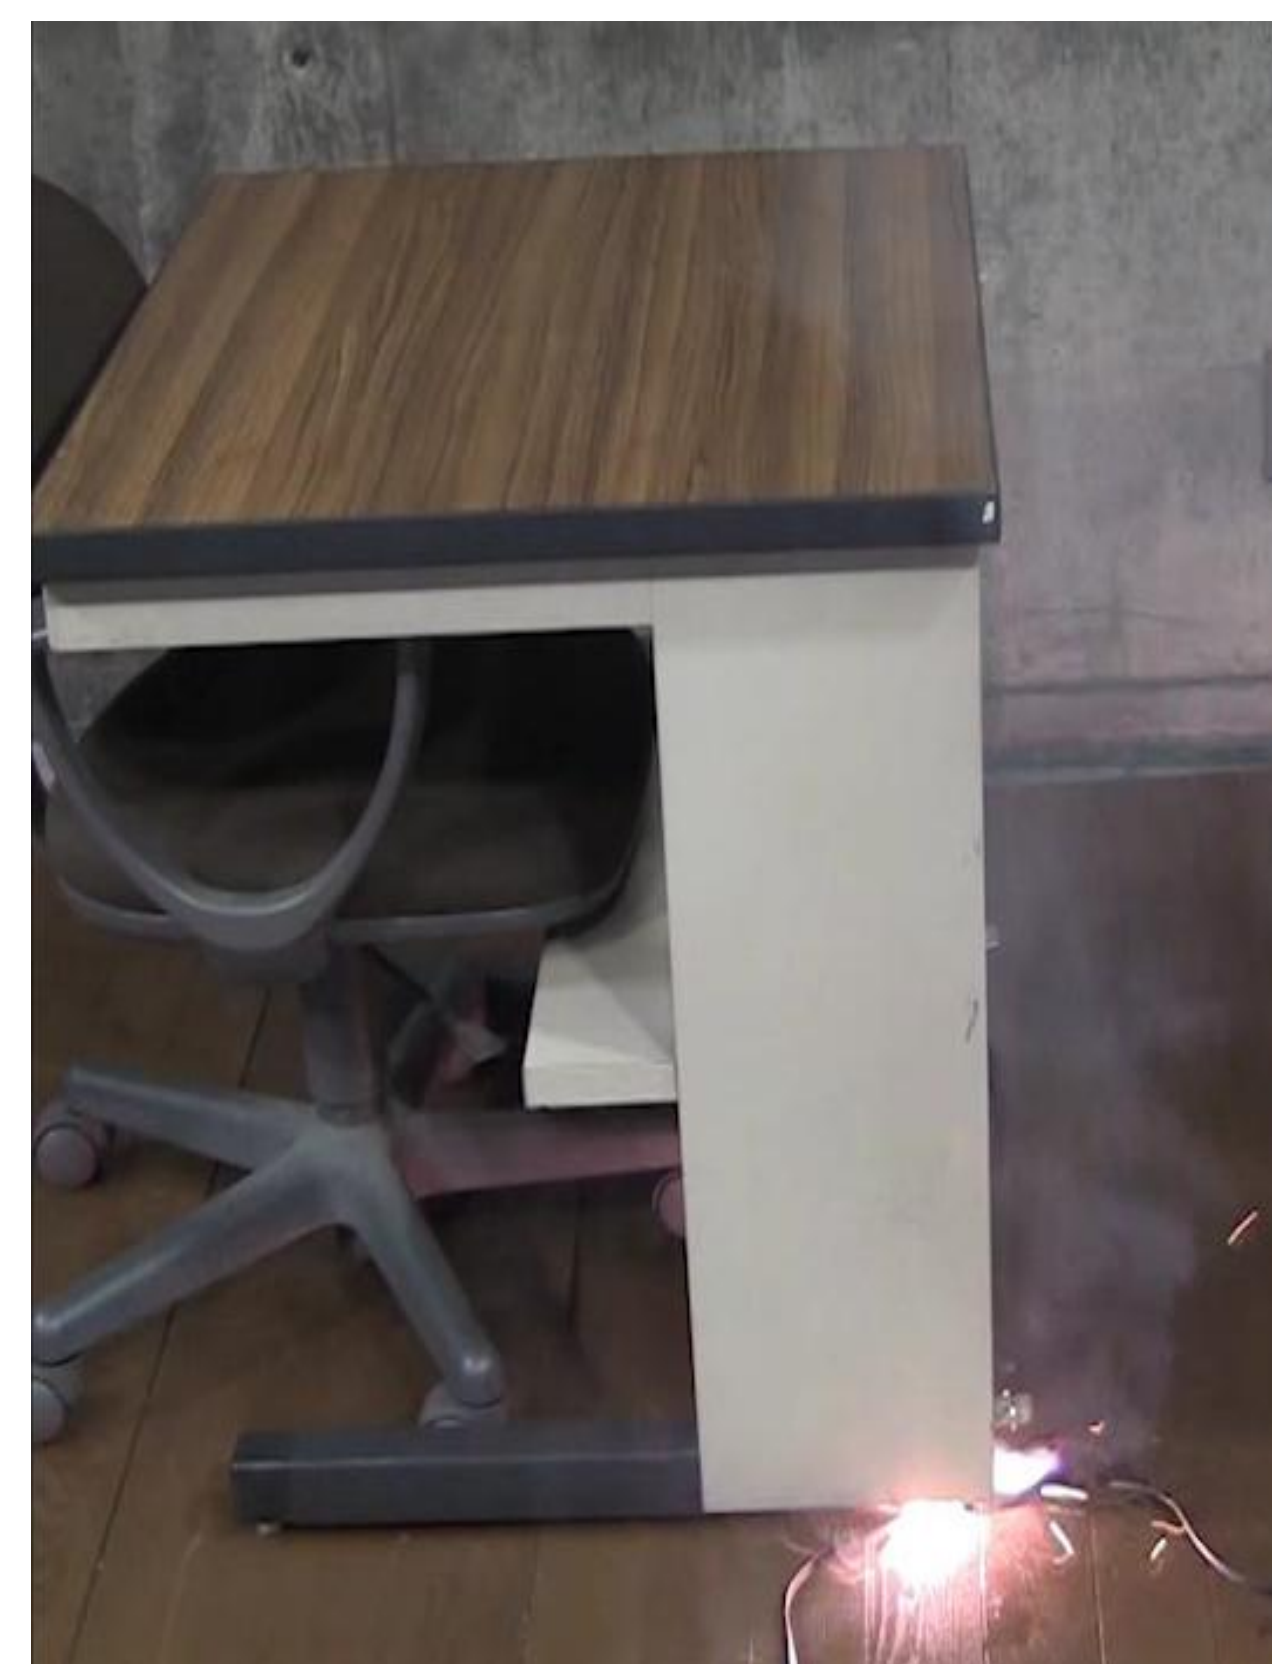
【NITEの再現実験】机の脚で踏みつけていたコードから発火

- 【事例①】電源コードをねじれたまま使用していたため、断線して火花が出たものです。
- 【事例②】エアコンの電源コードを途中で切断してねじり接続をしたため、接触不良により異常発熱したものです。
- 【事例③】コンセントに接続していたタップとプラグの間にホコリが付着してトラッキング現象が発生したものです。

- ◆コードを曲げたり、ねじったりしないでください。また、傷つけたり、踏みつけたりしないでください。
- ◆コードの修理は専門家に依頼してください。
- ◆トラッキング現象を防ぐため、器具を長期間使用しないとき、電源プラグをコンセントから抜いてください。また、電源プラグにホコリや水分が付着しないように気をつけてください。
