改善箇所説明図（不具合事象②）

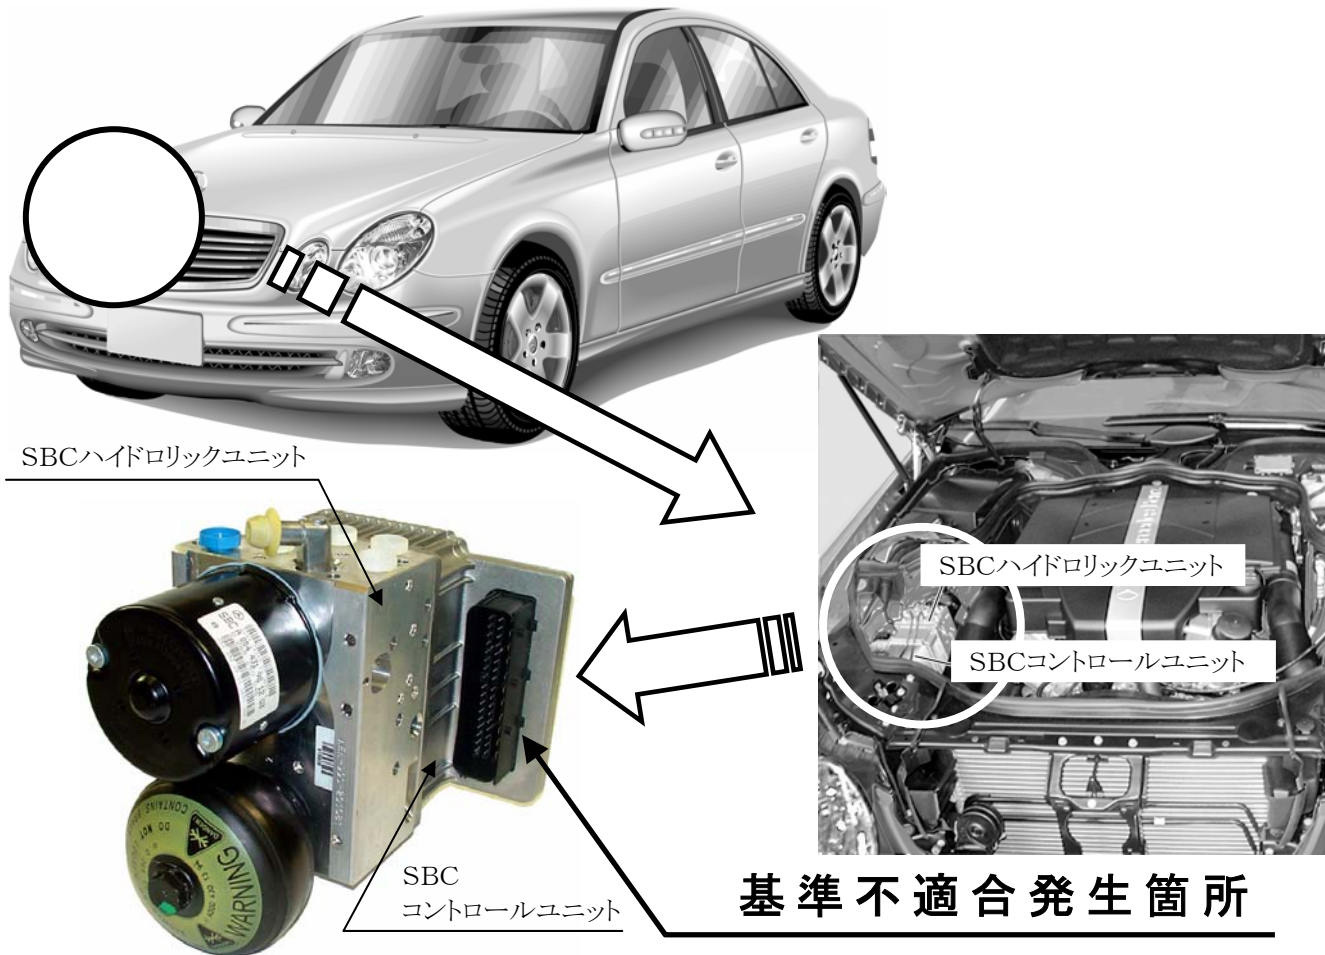
基準不適合発生箇所

電子制御式油圧ブレーキの電気配線の取り廻しが不適切なため、当該配線を電子制御式油圧ブレーキ・ユニットに接続するコネクタの接点が原動機の振動等により摩耗し、抵抗が増すことがある。そのため、コントロールユニットが異常を感知して、緊急対応用の機能が作動し、倍力作用が得られない油圧回路に切り替わるため、通常の踏力ではブレーキの効きが悪くなるおそれがある。

全車両、電気配線を固定するためのブラケットを追加で装着する。
 なお、対策品の供給に時間を要することから、当面の暫定処置として、全ての使用者に不具合内容を通知し、後日対策品を追加装着する。

識別 : 当該ブレーキ・ユニットのブラケットの有無。
