改善箇所説明図（不具合事象）

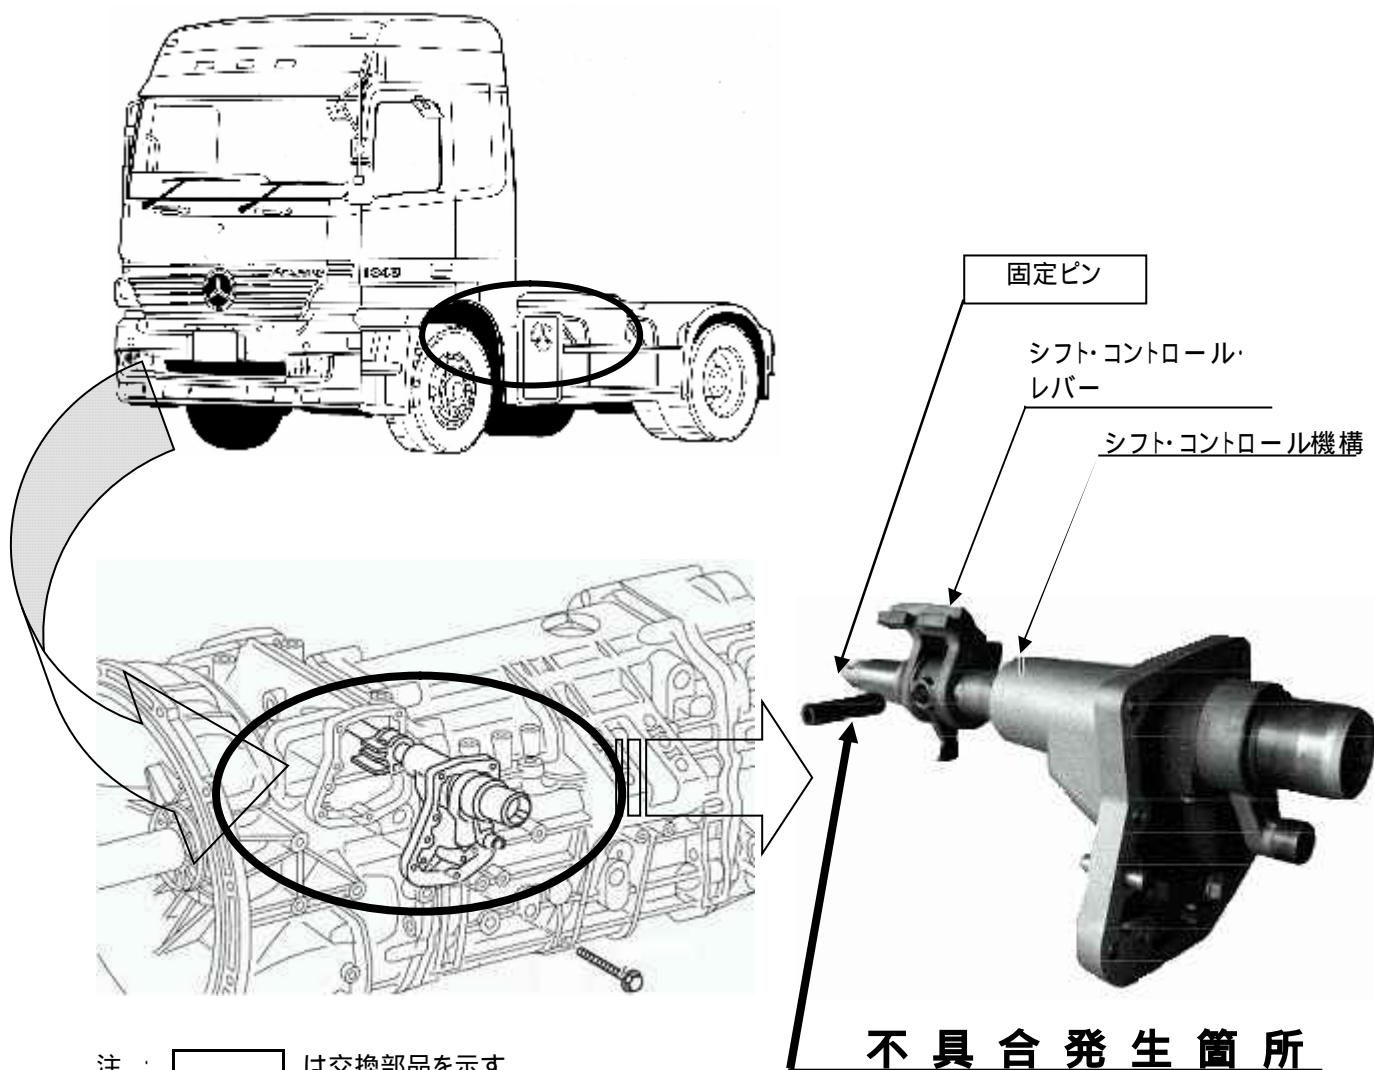
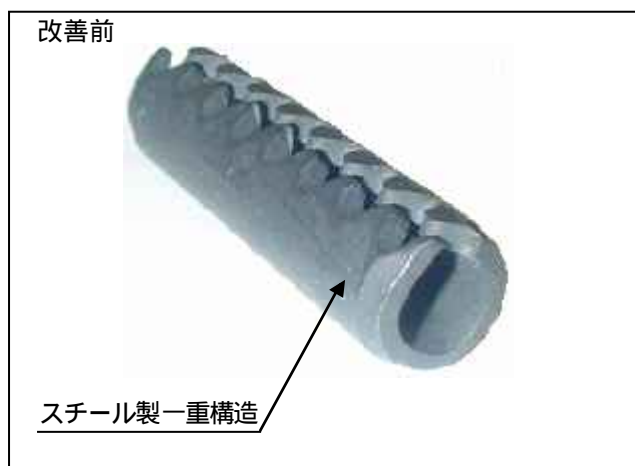
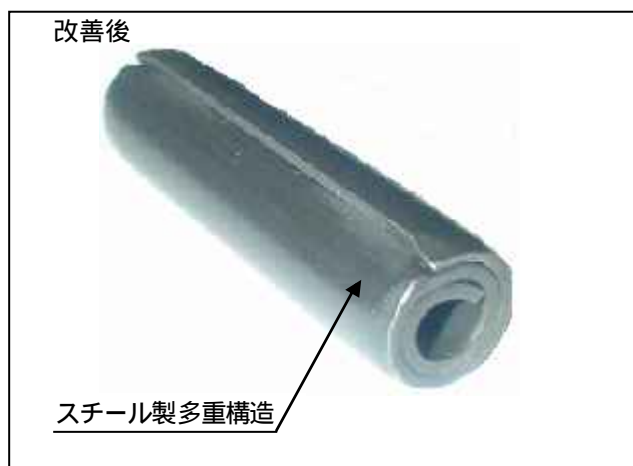
注： は交換部品を示す。

走行条件に応じ適切なギヤを選択するシフト・コントロール・レバーの固定ピンの強度が不足しているため、シフト操作繰り返しにより当該ピンに亀裂が生じることがある。そのため、そのままの状態で使用を続けると、当該ピンが折損し、シフト・コントロール・レバーが作動しなくなり、最悪の場合、ギヤが変速できず、走行不能となるおそれがある。

改善の内容
全車両、固定ピンを対策品と交換する。

識別： コントロール・ユニットの上面に黄色ペイントを塗布する。
